Klemmfalz schlägt Wellasbest

ASBESTSANIERUNG: Für die Firma Fischer aus Trostberg zählen Dachsanierungen mit asbesthaltigen Werkstoffen zum Tagesgeschäft. Wir zeigen Ihnen an einem Hallendach beispielhaft wie das Unternehmen dabei vorgeht.

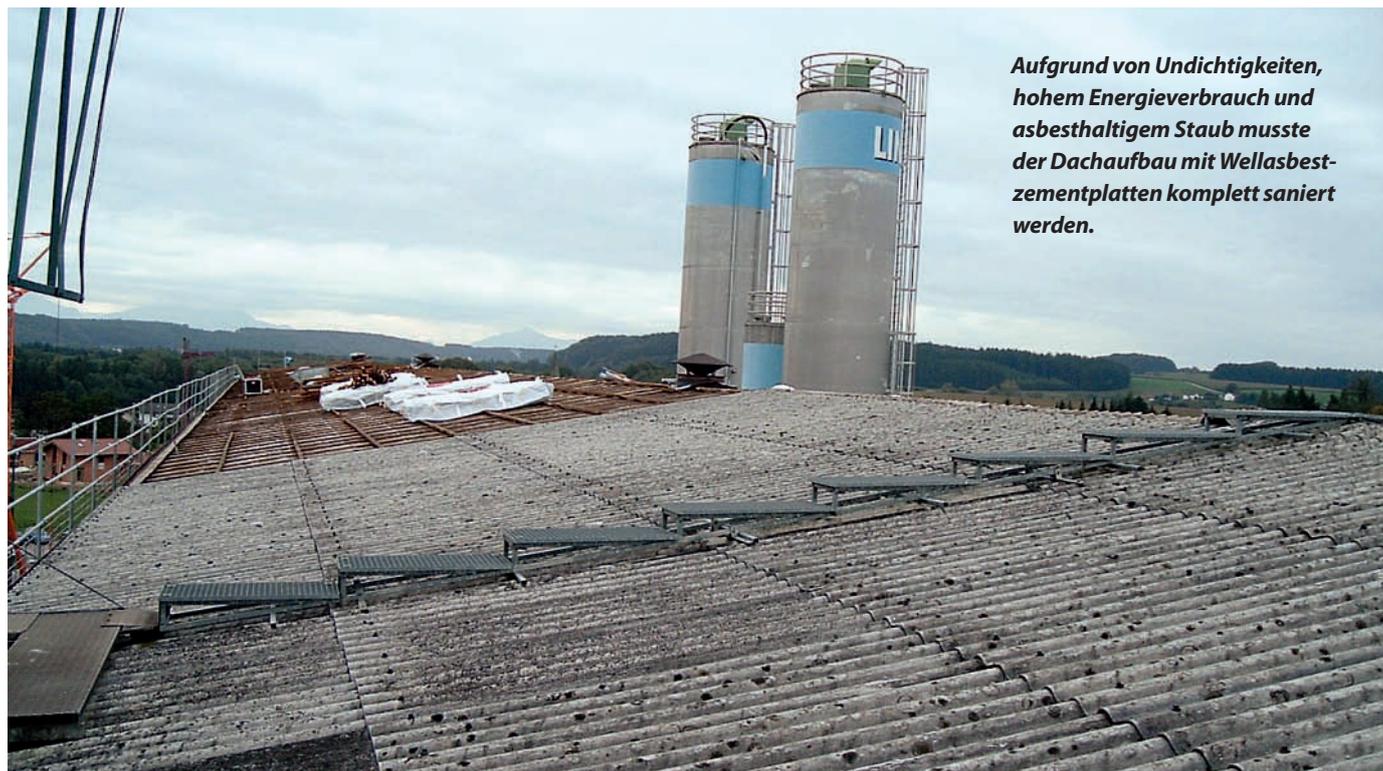
Aufgrund von Undichtigkeiten, hohem Energieverbrauch und asbesthaltigem Staub musste der Dachaufbau mit Wellasbestzementplatten komplett saniert werden.

Undichtigkeiten, hoher Energieverbrauch und asbesthaltiger Staub veranlassten den Bauherrn, das Dach einer Produktions- und Lagerhalle umfassend zu sanieren. Es handelt sich um eine Doppelhalle mit einer Gesamtfläche von etwa 2.800 Quadratmetern, die Anfang der achtziger Jahre mit Wellasbestzementplatten eingedeckt wurde. Die Verlegung der Platten erfolgte direkt auf den Stahlpfetten, eine Dämmung war zu der Zeit nicht vorgesehen.

Der Anspruch des Bauherrn war nun, ein energiesparendes, langlebiges und wartungsfreies Dach zu realisieren. Um Unterbrechungen im betrieblichen Ablauf des Unternehmens durch die Sanierungsarbeiten zu minimieren, sollte das Dachsystem zeitsparend montiert werden. Die Wahl fiel auf ein industrielles Rib-Roof-Klemmfalzdach aus bandbeschichtetem Farbaluminium mit einer besonders großen Baubreite von 500 Millimetern. Es besteht aus selbsttragenden und begehbaren Profilverbänden mit einer hohen Gleitfähigkeit

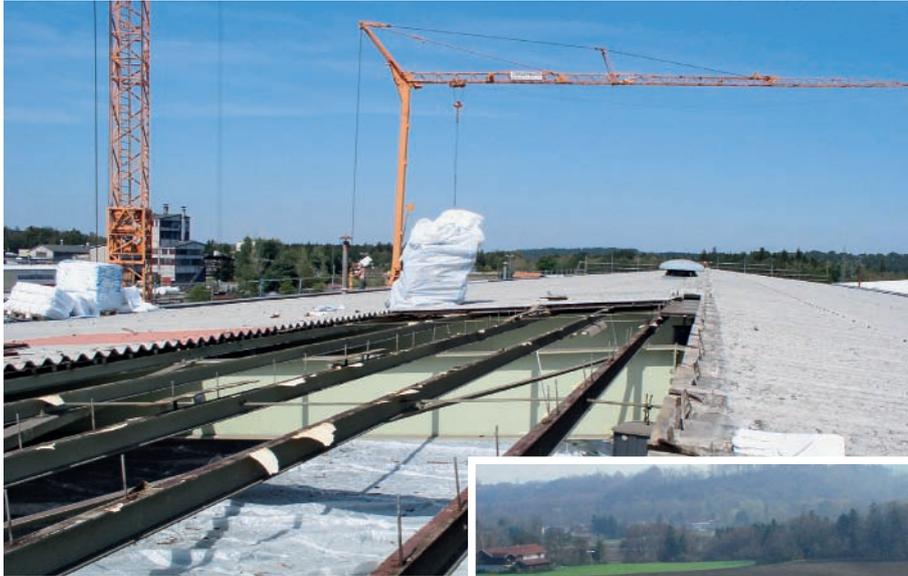
Der Abbruch der alten Wellasbestzementplatten erfolgte entsprechend den Technischen Regeln für Gefahrstoffe (TRGS 519). Vorher mussten Staubschutzfolien und Sicherheitsnetze montiert werden.

Im Anschluss an die Sicherungsarbeiten konnte mit dem Abbruch der alten Wellasbestzementplatten entsprechend den Technischen Regeln für Gefahrstoffe; Asbest: Abbruch-, Sanierungs- oder Instandhaltungsarbeiten (TRGS 519) begonnen werden. Dabei war auf möglichst zerstörungsfreies Arbeiten zu achten. Die Begehung erfolgte auf lastverteilenden Stegen. Die Wellasbestplatten wurden vorsichtig und entgegen der Einbaurichtung ausgebaut, um möglichst wenig Staub aufzuwirbeln. Dabei achteten die Monteure darauf, die Platten abzuheben und nicht über Kanten zu ziehen. Unmittelbar nach dem Ausbau musste die Unterkonstruktion gereinigt werden. Die abgebauten Platten wurden anschließend in staubdichte Big-Bags verpackt und fachgerecht auf der Deponie entsorgt.

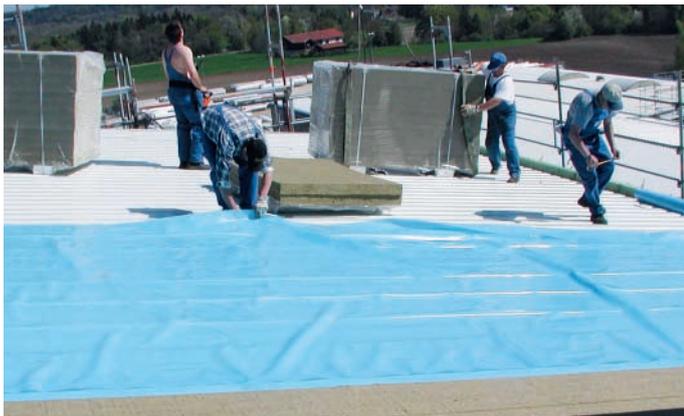
Nach dem fachgerechten Abbruch wurden Trapezbleche, Dampfsperre und Dämmung verlegt.

Auf die freigelegten Pfetten verlegte Firma Fischer zunächst die Trapezbleche als Tragschale und bereitete anschließend die Rinnenkonstruktion vor. Danach folgten eine PE-Folie als Dampfsperre und der Einbau der Dämmung, die im Verband quer zu den Sicken verlegt wurde. Es kamen großformatige, 120 Millimeter dicke trittfeste Steinwolle-Dachdämmplatten mit den Abmessungen 2.000 x 1.200 zum Einsatz. Sie weisen eine erhöhte Punktbelastbarkeit durch integrierte Zweischichtcharakteristik auf. Aufgrund ihrer hochverdichteten,

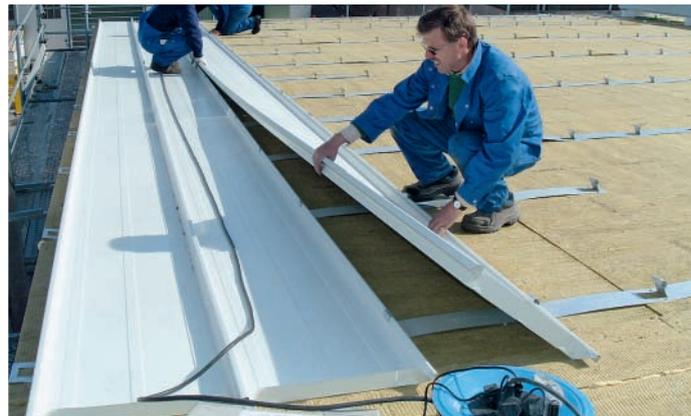
Als letzte Funktionsschicht des Dachaufbaus verlegte die Firma Fischer das schnell montierbare Rib-Roof-Dachsystem.

lastverteilenden Oberlage bietet sie eine verbesserte Widerstandsfähigkeit gegen mechanische Beanspruchungen. Im Zuge der Dämmarbeiten bereitete ein Montageteam bereits die Metalleindeckung vor. Sie bauten zunächst die Dachrinnen ein, legten die Öffnungen und Aufsatzkränze für Lichtkuppeln und Lichtbänder an und setzten die Halteclips für das Ribroof-System. Besonders zeitsparend war hier die Verwendung drei Meter langer Clipleisten. Sie sind bereits werkseitig mit sechs Clips im millimetergenauen Systemabstand ausgerüstet. So konnten die Klempner mit einem Schnurschlag die Lage von sechs Profilbahnen maßgenau kennzeichnen. Die Befestigung erfolgte mit selbstbohrenden Schrauben in die Hochsicke der Trapezblech-Tragschale. Im Nachgang konnten direkt die Profilbahnen in die Gleitclips eingehängt werden. Hierzu wurde die Bahn zunächst exakt positioniert, in die Clips geschoben und zum Schluss eingeschwenkt. Ein nachträgliches Verbördeln war bei diesem System nicht erforderlich. Um die Dehnungsbewegungen der Bahnen kon-
